# I CAPRICCI DELL'ALTA VELOCITÀ

**Analisi dell'influenza della lavorazione ad alta velocità sull'integrità degli stampi per pressocolata**

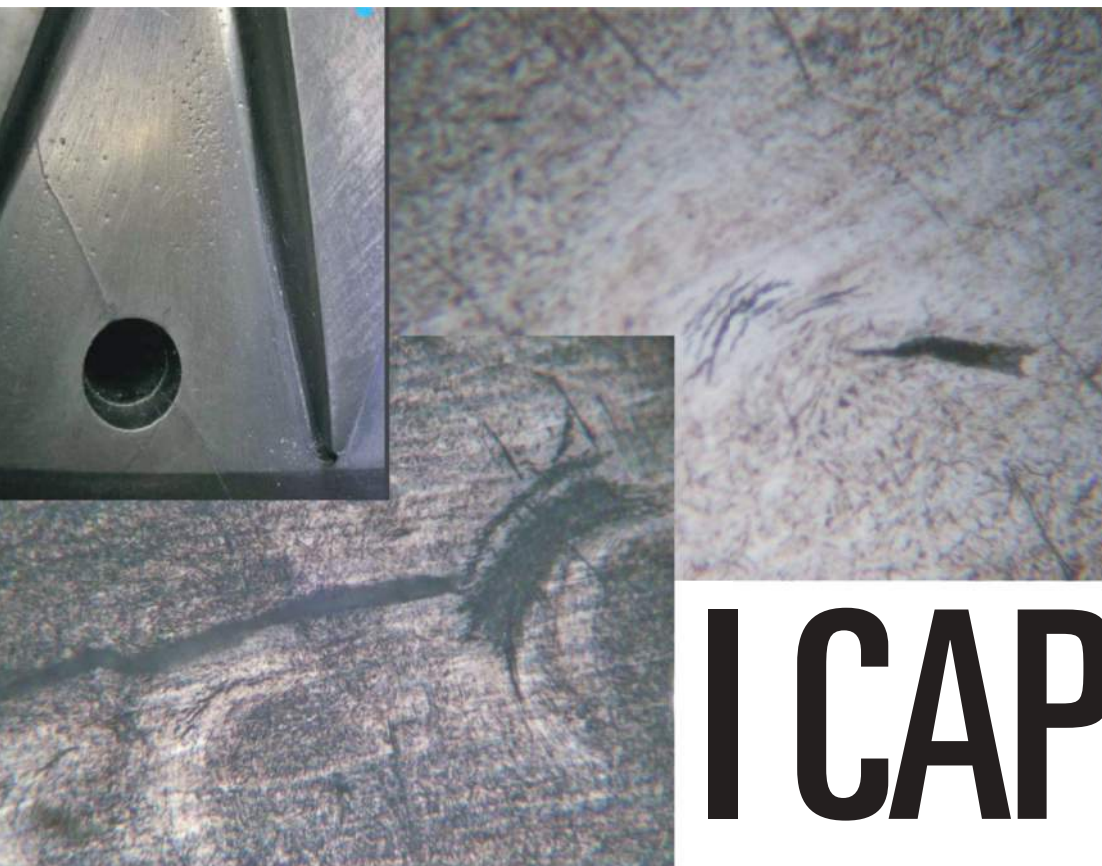
**In apertura: Analisi micrografica della zona danneggiata 200X**

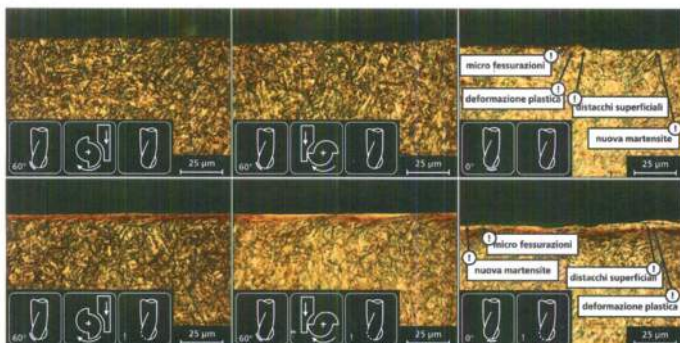
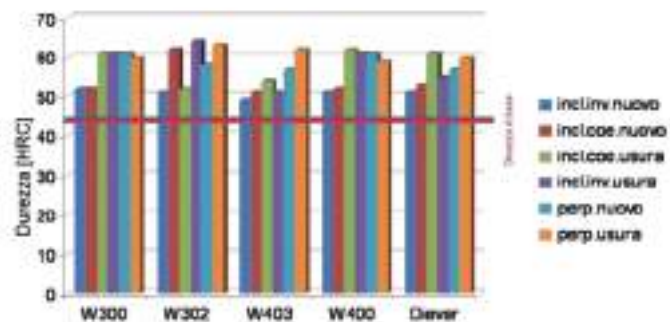
Misurazione durezza HRC perpendicolare alla superficie

**Per tutti i materiali e tutte le condizioni di prova la durezza di base (45/47 HRC) viene significativamente aumentata a seguito delle lavorazioni meccaniche cui i provini sono stati sottoposti**

0,1 e 0,9 mm, rilevando, per i diversi materiali, durezza fino a 59-61 HRC a 0,1 mm che si riducono con il procedere in profondità fino a 49-51 HRC a 0,9 mm.
