# I CAPRICCI DELL'ALTA VELOCITÀ

**Analisi dell'influenza della lavorazione ad alta velocità sull'integrità degli stampi per pressocolata**

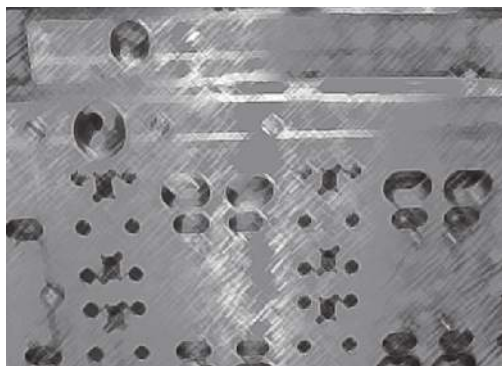
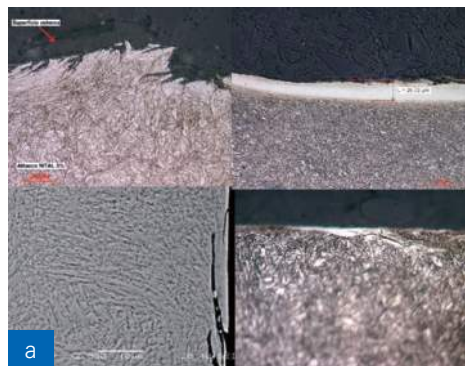
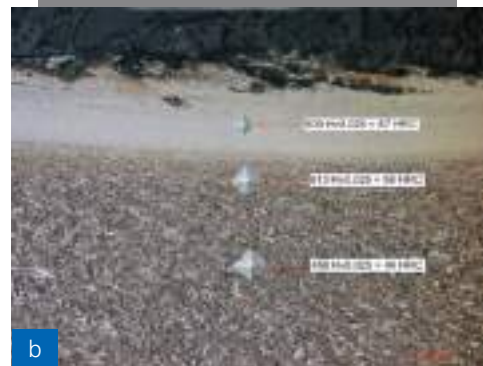
**In apertura: Analisi micrografica della zona danneggiata 200X**

**Fig. A - L’analisi ha evidenziato la formazione di micro-cricche e di danneggiamenti plastici della superficie con durezza superiori ai valori normali**

**Fig. B - Danneggiamenti chiaramente ascrivibili alle lavorazioni meccaniche**

L'analisi ha evidenziato la formazione di micro-cricche e di danneggiamenti plastici della superficie con durezza superiori ai valori normali oltre alla presenza, in taluni casi, di "coltre bianca", martensitica, e conseguenti rotture fragili superficiali. I fenomeni citati sono risultati più marcati nelle seguenti condizioni di lavoro dell'utensile, indipendentemente dal materiale lavorato: utensile usurato, applicazione dell'utensile con inclinazione 0° (verticale rispetto alla superficie lavorata), fresando in discordanza. L'eventuale combinazione delle condizioni sopra menzionate comporta un peggioramento delle condizioni della superficie lavorata.

Al fine di ridurre i danni sub-corticali menzionati, risulta importante che nelle lavorazioni di finitura ad alta velocità dopo trattamento termico, il percorso dell'utensile sia definito in modo da mantenere l'utensile sempre inclinato, fresando in concordanza e sostituendo l'utensile quando usurato. Quanto proposto potrebbe comportare tempi di preparazione degli stampi per pressocolata forse un po' più lunghi, che certamente saranno compensati dalle migliori prestazioni in termini di produzione realizzabile ed, in definitiva, da un costo per unità prodotta inferiore.

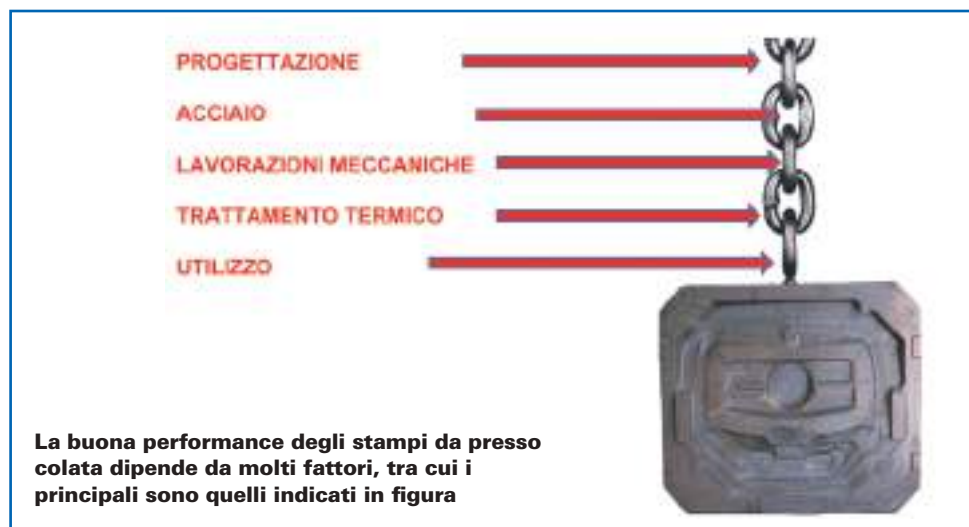
In particolare, nello strato superficiale più esterno del materiale, l'effetto termico, dipendente dal calore che si sviluppa localmente dà origine alla formazione degli strati bianchi "white layer" (trasformazioni strutturali per esempio con formazione di nuova martensite da attrito). Mentre l'incremento della durezza superficiale dovuto all'effetto meccanico con deformazione plastica cau-

sa una riduzione delle tenacità delle stesse. I citati fenomeni innescano rispettivamente micro cricche e micro distacchi nel materiale lavorato con conseguenti rotture. Nello strato sottostante sub-corticale prevale la sollecitazione meccanica di compressione, che determina la deformazione plastica con riduzione della resistenza e tenacità. In conclusione, l'indagine ha confermato che la lavorazione meccanica ad alta velocità comporta un danneggiamento della struttura superficiale del materiale, con spessori interessati compresi tra 2 e 24  $\mu\text{m}$ , dipendenti dalle modalità di lavorazione, dalle condizioni dell'utensile e dal materiale in esame.
